故宫大高玄殿文物保护规划

规 划 图 纸

项目名称： 故宫大高玄殿文物保护规划

日 期：2016 年 6 月

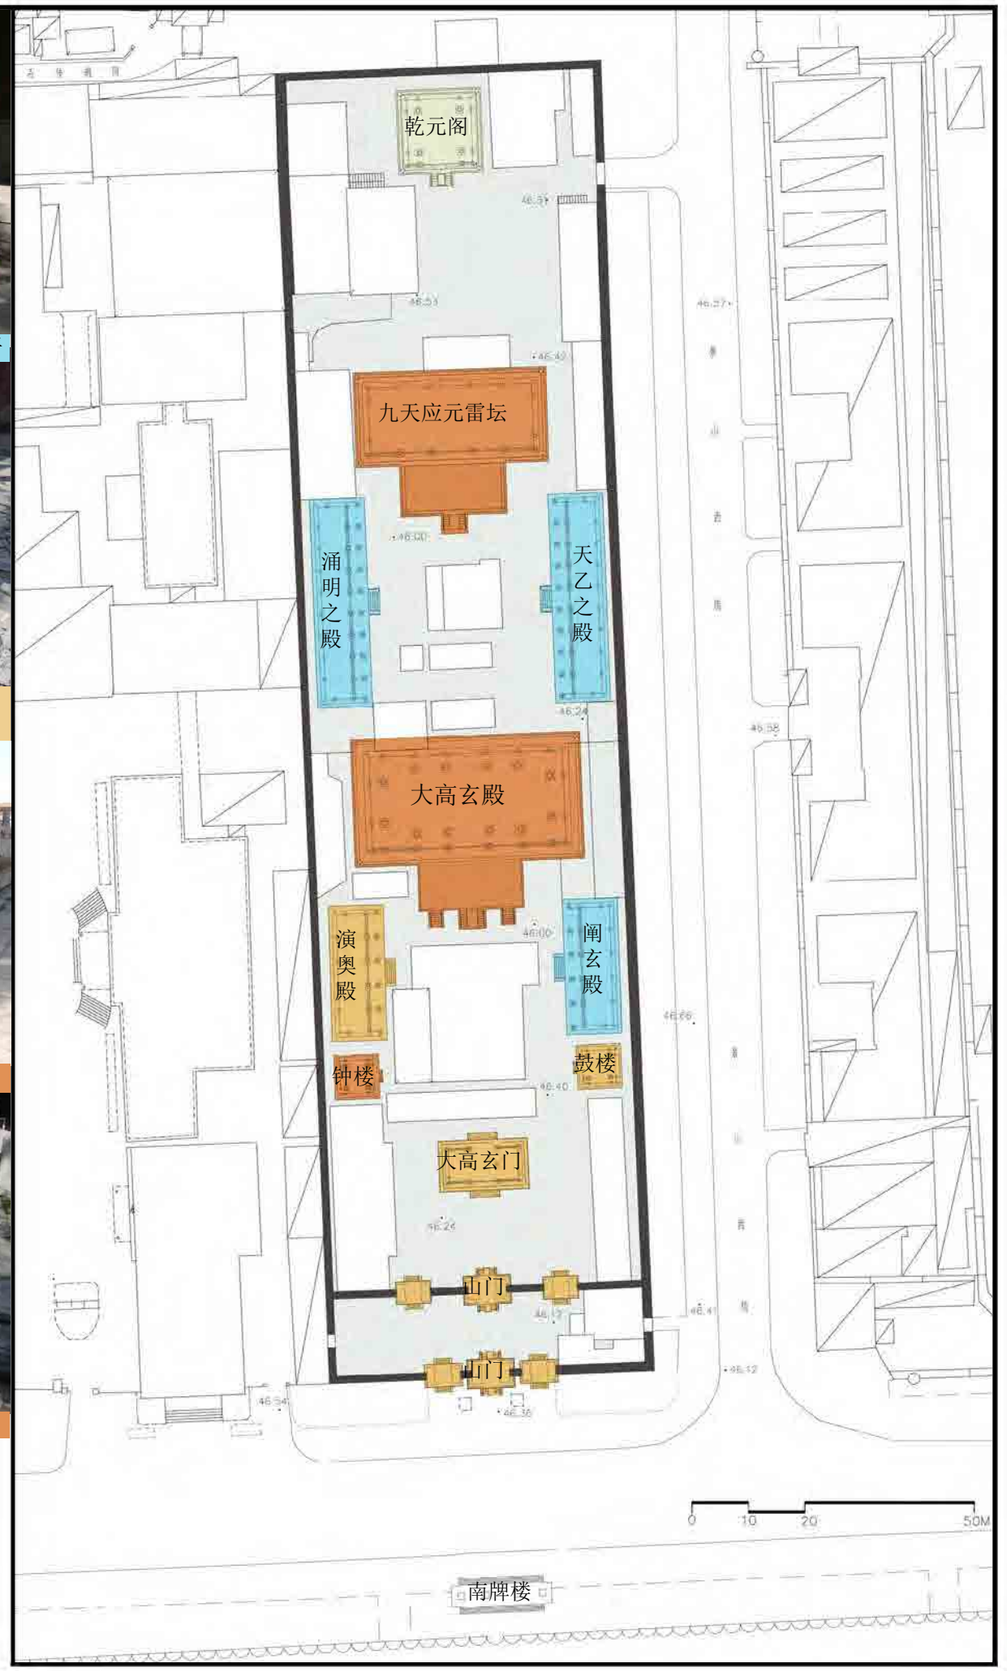
文物建筑台基残损评估图

01，乾元阁修复后的台基栏板

02，阐玄殿台基散水缺失，整体保存状况较好

03，涌明之殿前踏步、台基基本保存完好

04，一道门内侧台阶栏板大部分缺失，踏跺、御路石局部、散水埋于铺地之内

05，雷坛台基部分表面铺有水泥砖且杂草生长

06，雷坛东南角台基构件缺失、坍塌

07，08，大高玄殿台基栏板部分缺失，破损严重；台基铺面、御路石保存尚好

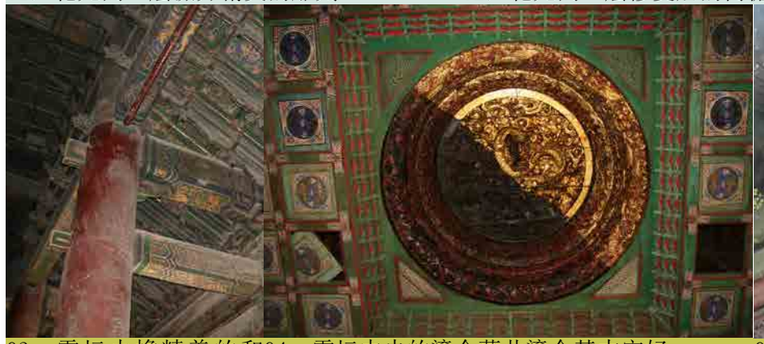
文物建筑彩画油饰残损评估图

01，乾元阁二层藻井精美的雕刻

02，乾元阁一层修复后的内檐彩画

03，雷坛内檐精美的和04，雷坛中央的鎏金藻井鎏金基本完好

05，雷坛内檐彩画严重褪色，图案模糊

06，大高玄殿内檐彩画保存基本完好

07，大高玄门内檐彩画部分缺失，现存状况保存一般

08，涌明之殿内部装09，阐玄殿外檐彩画10，鼓楼内部彩画因长期潮湿而变得图案模糊
修受到后期改造的极破损严重
大影响

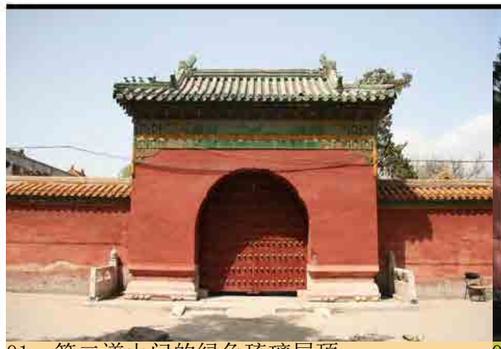
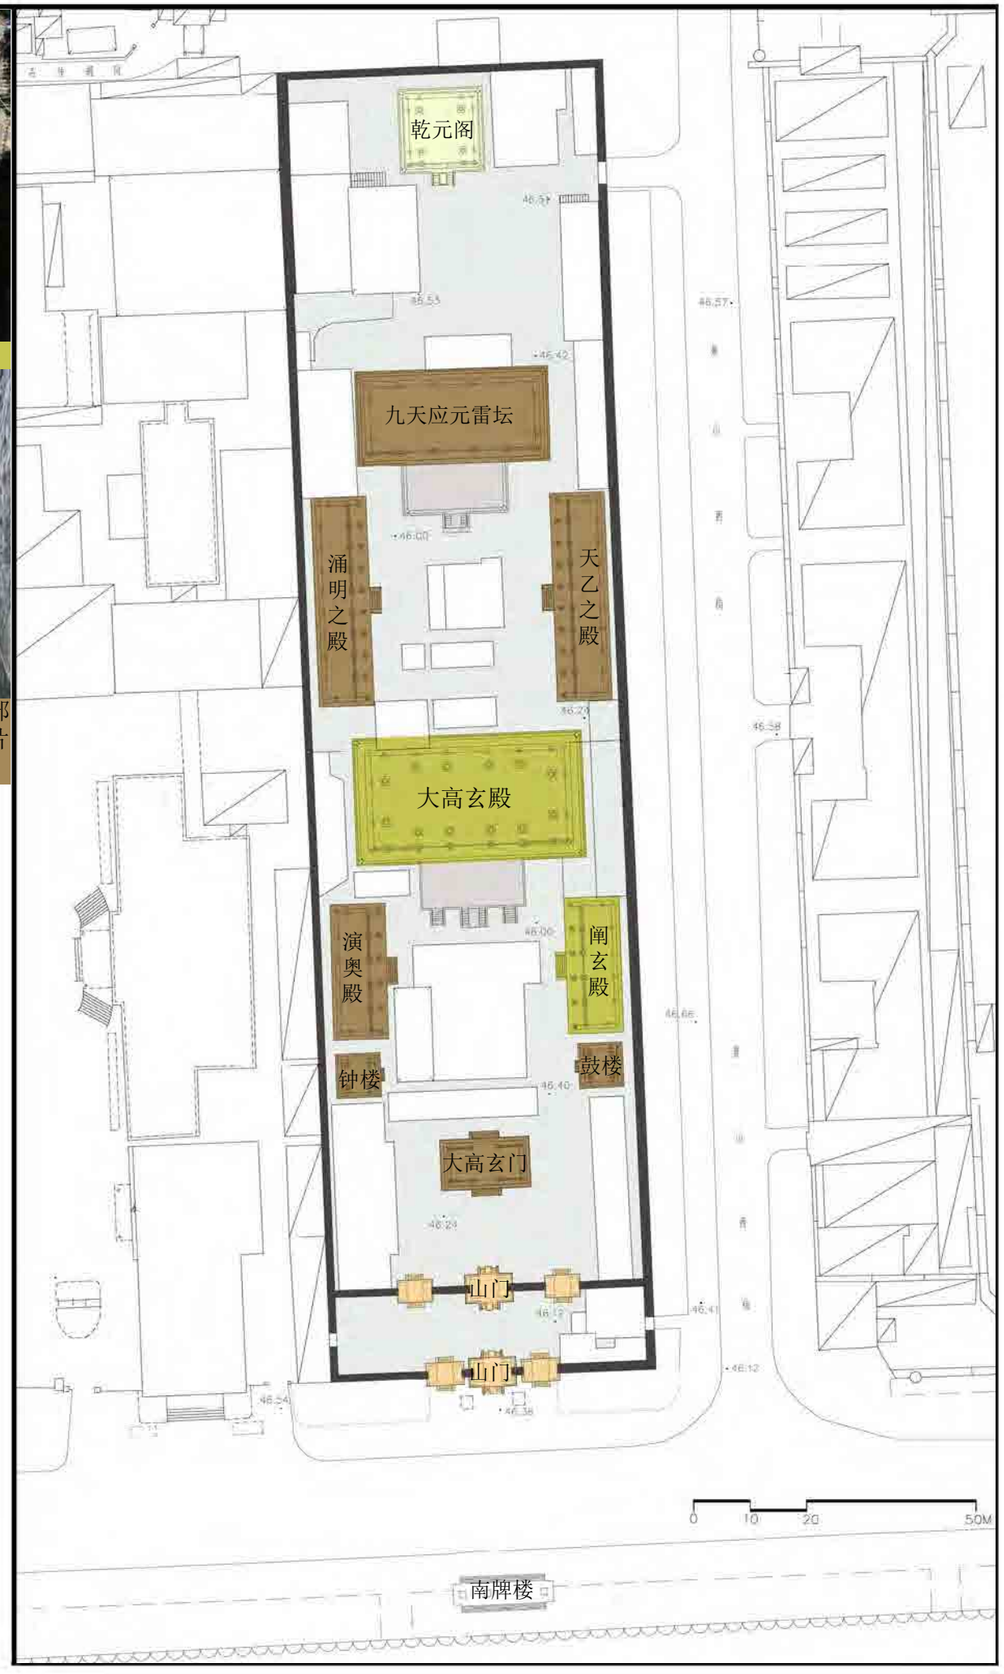
文物建筑屋面瓦顶残损评估图

01，第二道山门的绿色琉璃屋顶

02，阐玄殿绿色琉璃瓦部分脱釉

03，大高玄殿琉璃瓦件残损严重

04，天乙之殿瓦顶局部塌陷需要支顶，瓦面脱釉

05，演奥殿瓦顶局部塌陷需要支顶，瓦片缺失

06，大高玄门屋顶局部瓦件缺失、脱釉

07，大高玄门屋角下沉需支顶

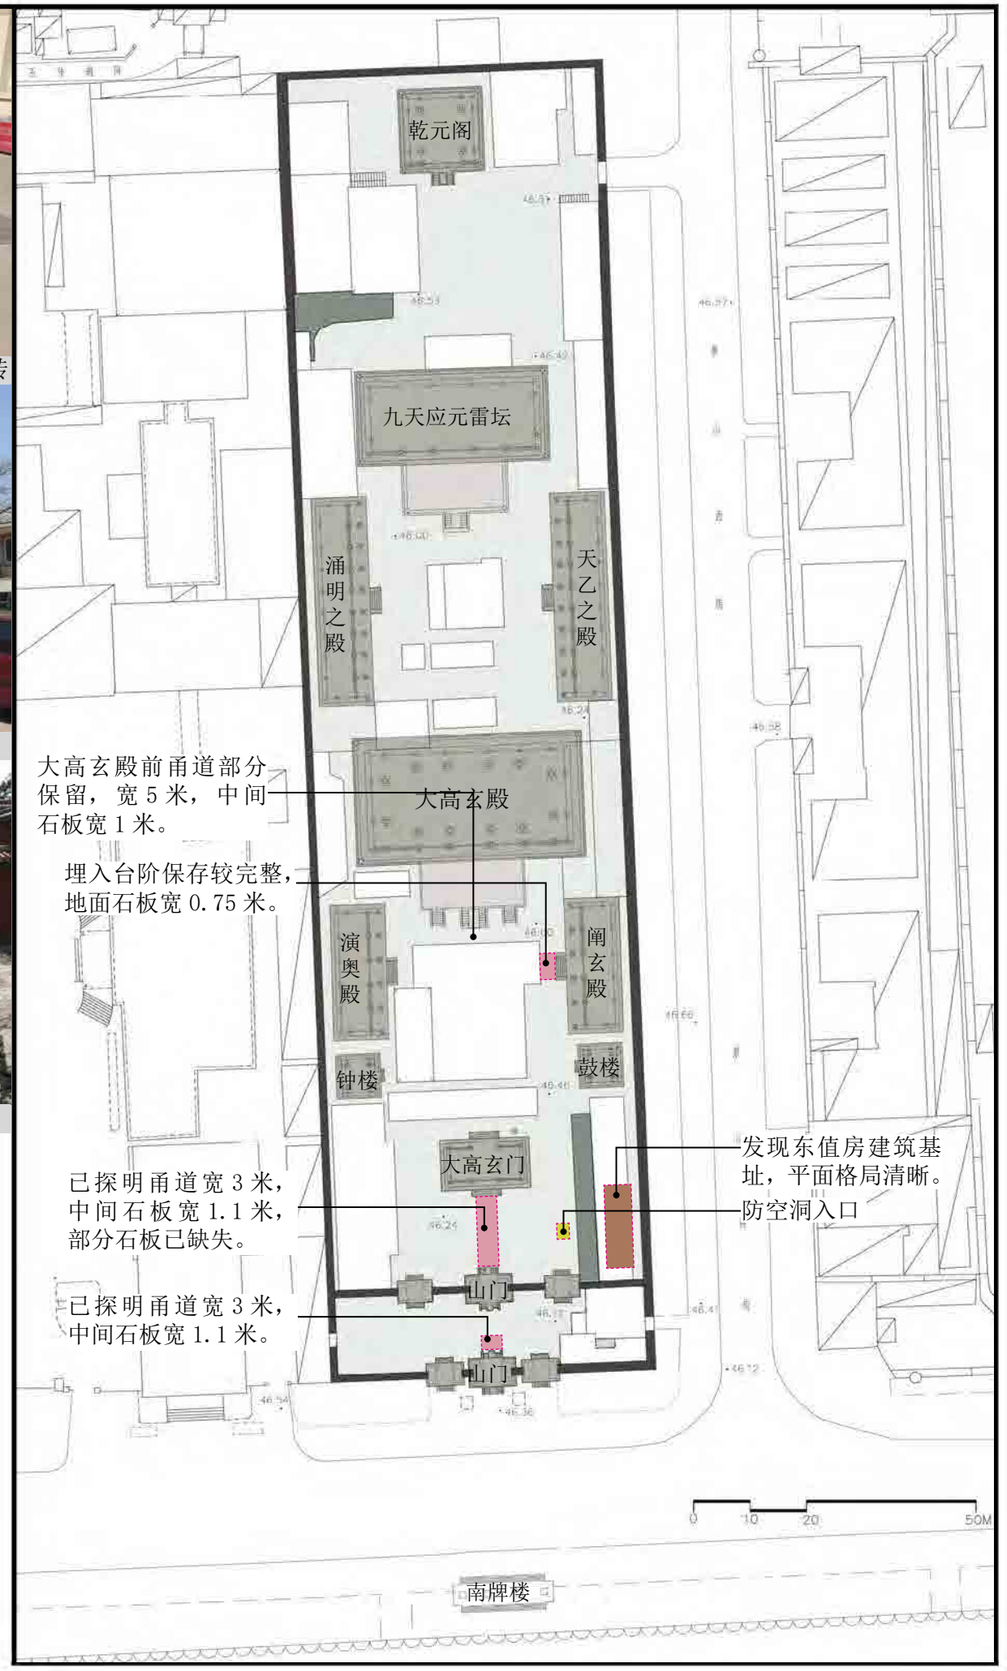
院落铺地材料现状图

01，第一进院落的水泥铺砖地面

02，第二进院落东侧的水泥地面和西侧的水泥铺砖

03，涌明之殿东侧的水泥铺砖

04，乾元阁前的水泥铺砖

05，第一进院内御道和甬道的保存状况

06，大高玄门南侧的甬道保存状况

07，阐玄殿前台阶和御道的保存状况

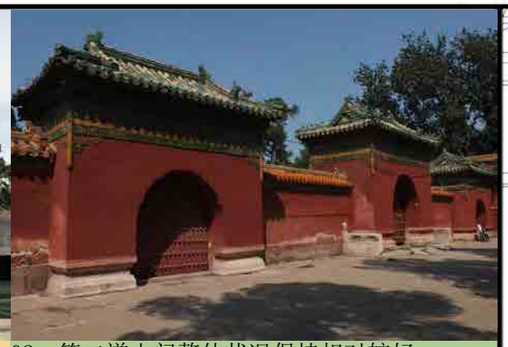
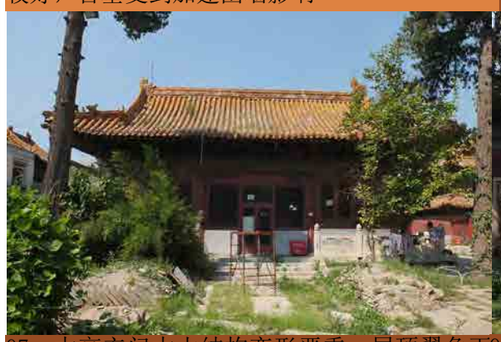
文物建筑保存状况评估图

01，刚刚修复结束的乾元阁保存状况基本完好

02，第二道山门整体状况保持相对较好

03，鼓楼大木结构保存状况一般，墙基酥碱较严重，屋顶瓦面脱釉较严重

04，涌明之殿立面经过较大改造，屋顶翼角下垂，外檐彩画保存状况较差，内檐尚好

05，阐玄殿大木保存状况较好，室内彩画保存较好，台基受到加建围墙影响

06，大高玄殿台基栏杆受损严重，大木结构保存一般

07，大高玄门大木结构变形严重，屋顶翼角下垂，原有墙体门窗大部分被改造

08，雷坛大木结构存在严重结构问题，台基铺地大面积不存，墙体受损严重
